◇当社の活動状況◇

◇現場紹介◇

工事名： 県単河川改良工事 27-K296-50
工事場所： 由利本荘市東鮎川地内
工事概要： 河川改良

工事名： 柴野地区農地集積加速化基盤整備工事 05103-K01
工事場所： 由利本荘市柴野地内
工事概要： 基盤整備

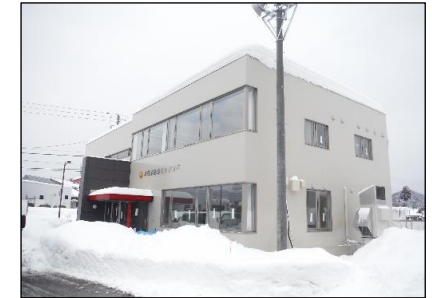
◇ 東由利分署建設工事 ◇

広報（第4号）でインターンシップの受入れを紹介しました東由利分署建設現場です。鉄骨造2階建構造物となっており、現在3月上旬の完成引き渡しに向け、家具・建具及び電気設備作業を行っています。

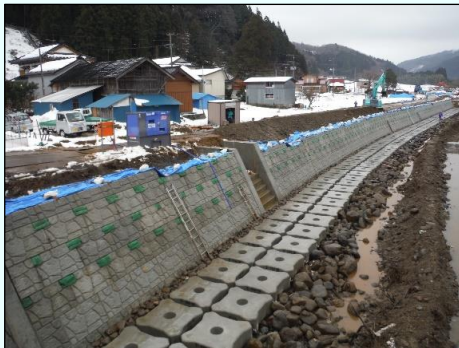
- 鮎川現場状況 -

1月末での進捗率が81%となっております。他工区境のコンクリートブロック積及び根固めブロックの据付作業を残し現在、築堤の盛土作業を行っています。

盛土作業では現場内の土砂を生石灰で混合改良し盛土材として使用します。生石灰は水との反応により200℃以上の高温となり、施工時の取扱いには細心の注意が必要となります。冬期作業であり、天候による品質への影響など考慮しながら作業を行いたいと思います。

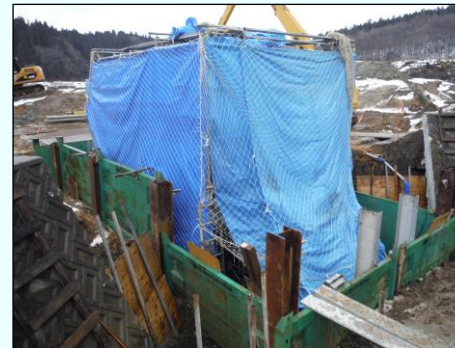
- 柴野現場状況 -

現在、取水口工の作業を行っています。1回目のコンクリート打設が終わり、次回の打設に向け型枠組立作業を進めております。

取水口工での仮締切作業では川幅が狭く出水時を想定した計画や本体部施工時の土留など仮設計画の立案に重点をおきました。限られたスペースでの地盤改良など、今後も現場条件に対応し安全に作業を進めていきたいと思っております。
