## ◇当社の活動状況◇

## ◇現場紹介◇

工事名：金浦漁港 水産物供給基盤機能保全工事 42027-K01  
工事場所：にかほ市金浦地内  
工事概要：物揚場整備

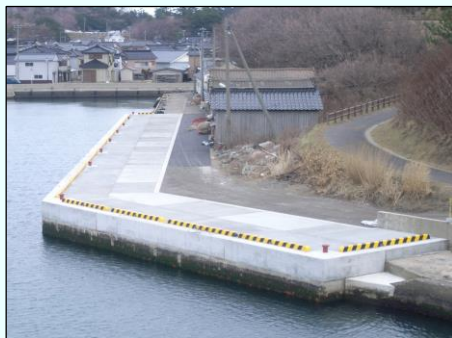
- 物揚場整備現場 -

上部コンクリート打設時のコールドジョイント防止にパイプリーダーへマーキングをし、差込み確認を行いました。

段差のある出来形測定箇所では光波機器を利用し測定精度の向上を行いました。

昨年8月より着手してきましたが工事期間中の事故もなく無事完成となりました。品質管理での取組みでは冬期のコンクリートへの凍害対策として硬化促進剤を配合した材料の使用や、施工方法でも各種創意工夫を行い高品質での完成となり、発注者より高評価を頂きました。また、漁業関係者からの要望を現場に反映させ物揚場としての機能・利便性の向上となりました。

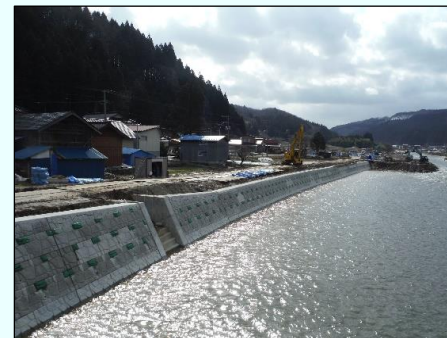
- 鮎川現場状況 -

盛土作業では土砂を生石灰で混合改良し含水比の軽減を行います。

生石灰は水との反応により200℃以上の高温となる為、保護具の着用を徹底を行っています。

今季は大雪などによる工程への影響も少なく、予定工程での進捗状況となっております。現場内では他工区との仮設道路の共有などありましたが定期的な工程会議の開催などにより他社との工程調整も円滑に行えました。工事も終盤となりましたが現場従事者一丸となって引き続き安全作業を進めていきたいと思っております。
