◇現場紹介◇

工事名：地方道路等整備工事(建設) 27-1650-K1
工事場所：由利本荘市荒町万願寺地内
工事概要：道路等整備

工事名：地方道路交付金工事(改築) 27-HF17-20
工事場所：由利本荘市本田仲町
工事概要：道路改築

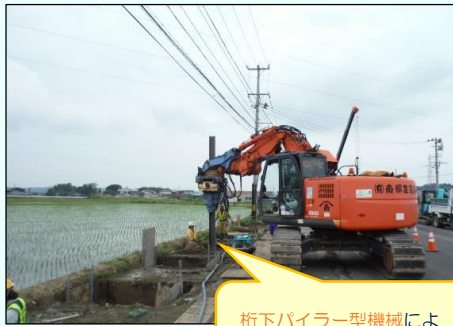
桁下パイラー型機械によるH形鋼打込み状況!

防雪柵工のH型鋼杭打込み作業では架空線との近接作業となる為に、接触防止対策として桁下パイラー型の機械を選択し離隔距離を確保し打込みを行いました。今後、車道部作業に伴う交通規制により現場通行時にご不便をおかけいたしますがご協力お願い致します。

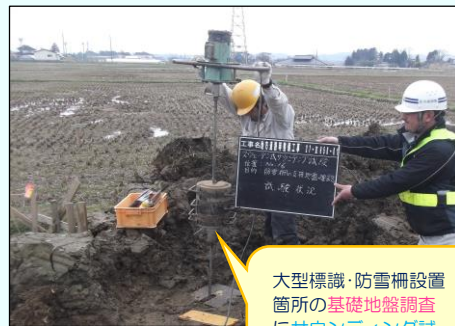
大型標識・防雪柵設置箇所の基礎地盤調査にサウンディング試験を実施しました。

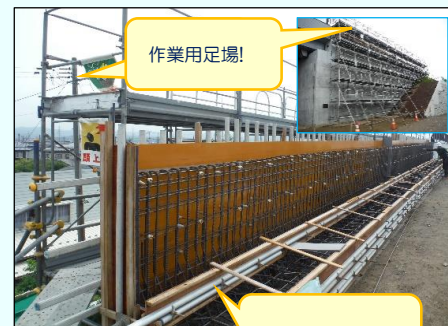
作業用足場!

擁壁作業状況!

擁壁工で使用する作業用足場の設置高さが9mあり、転落防止対策には特に重点をおきリスクの軽減対策を行っています。これから梅雨入りを前に大雨による現場への影響を予測し、予防措置などの対応を行いたいと思います。

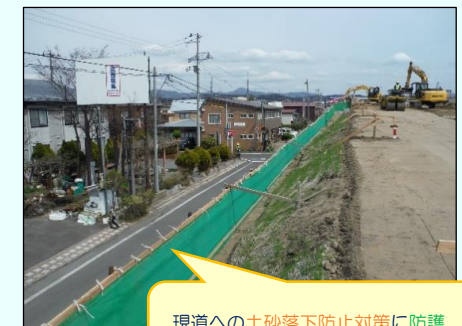
現道への土砂落下防止対策に防護ネットを設置しています。
