## ◇ 当社の活動状況 ◇

### 現場紹介 河川工事

工事名 : 子吉川本荘地区外掘削・堤防強化工事  
工事場所 : 由利本荘市水林～由利本荘市久保田地内

工事名 : 柴野地区農地集積加速化基盤整備工事 28-05104-K01  
工事場所 : 由利本荘市川口 他

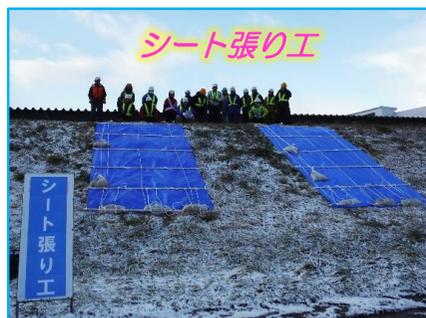
由利本荘市赤沼下地内、子吉川左岸堤防を利用し出水時の堤防崩壊、及び透水を想定した水防工法シート張り工の設置訓練を実施しました。訓練ではパイプへの土のうの固定に苦労した参加者もいましたが、終盤には全員スムーズな作業を行う事ができ、今回の訓練を災害時の対応に役立てたいと思います。

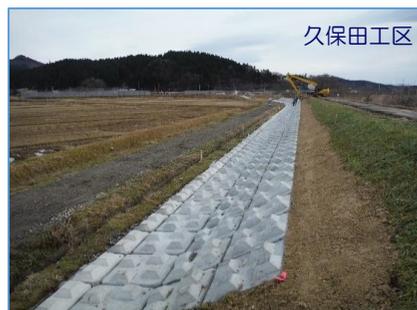
久保田工区

現在、本荘工区の掘削作業及び、久保田工区の法覆護岸工が終了し、荒町工区の法覆護岸工を行っています。

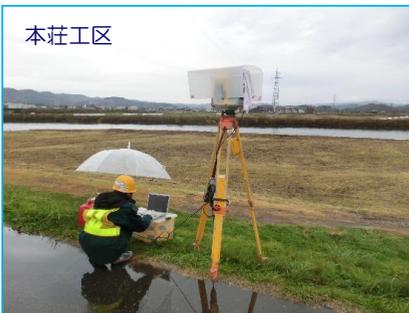
本荘工区

本荘工区ではICT活用工事を行いました。レーザースキャナーによる測量やICT建設機械の使用により、丁張りの設置や補助作業員が不要となった他、バックホウのアシスト機能により施工精度や施工速度が改善され工程の短縮につながり生産性の向上となりました。

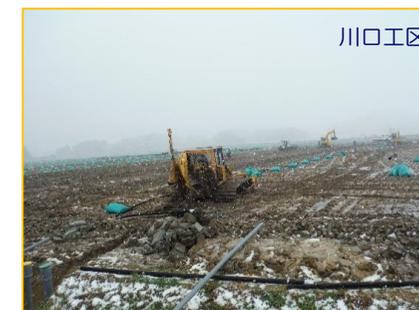
川口工区

当工事は約17haの暗渠排水を行う工事で、工事箇所が3工区に分かれています。現在、川口工区の暗渠作業を行っており、トレンチャーによる掘削後、板材・吸水管布設・砕石・もみガラ投入の流れで作業を進めています。風雪時は風のさえる場所がない為、こまめに休憩を取るなどし作業従事者への配慮に努めています。
