# 広報 *It's Osada Civil*

平成30年 6月発行（第36号）

## ◇ 現場の紹介 ◇

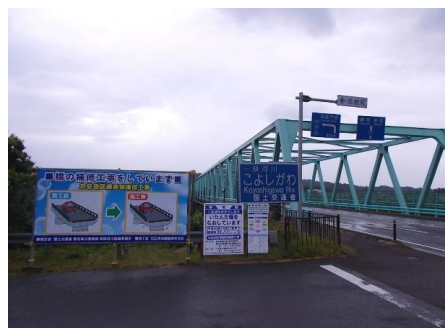
工事名：本荘地区構造物補修工事

本荘大橋の橋梁補修で使用する吊足場は、先行床施工式フロア型システム吊足場(クイックデッキ)を使用します。地上での地組み作業を最大限にすることで高所作業を最小限にし、先行床施工による安全性の向上と、工期の短縮が図れる工法です。今後、使用する際は作業従事者一丸でリスクアセスメントに取り組んでいきます。

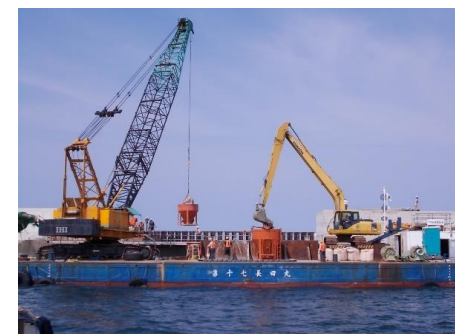
工事名：秋田港外港地区防波堤(第二南)上部工事

現在、上部工の5回目のコンクリート打設作業が終了し、次回の打設に向け、気象海象情報を収集しながら作業を進めています。海上作業では日陰がなく、熱中症対策として、簡易テントの設置や飲料水を常備し、こまめな休憩ができるよう環境整備を行っております。

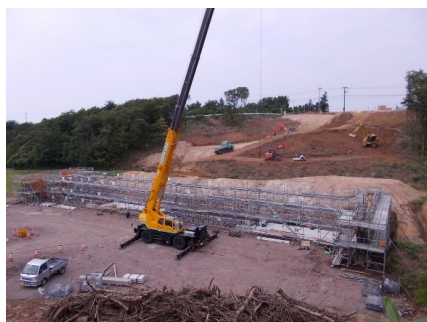
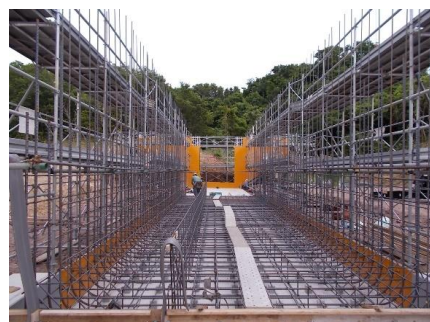
工事名：象潟大道地区道路改良工事  
工事場所：にかほ市象潟町関字大道地内

現在、カルバート工のコンクリート打設に向け、鉄筋・型枠組立作業を行っています。県内も気温の高い日が多くなってきており、「良い品質・良い施工方法・良い施工条件」で、良質の構造物作りに努めていきます。

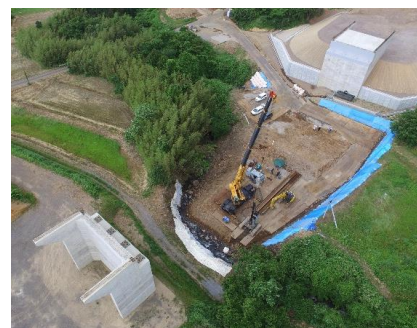
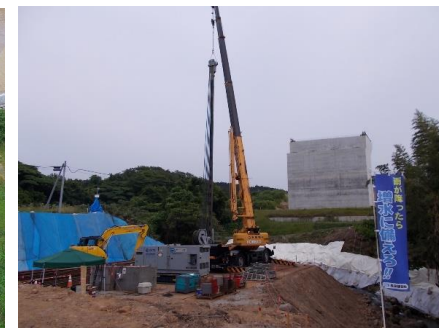
工事名：市の沢川橋下部工工事  
工事場所：にかほ市象潟町西中野沢地内

P1橋脚施工用の仮設鋼矢板(L=16.5m)の打込み作業を行っており、打込み箇所には転石が多く、圧入とオーガを連動させ硬質地盤への圧入が可能な硬質地盤クリア工法(クラッシュパイラー)により作業を進めております。
