広報 *It's Osada Civil*

平成30年 7月発行（第37号）

◇現場の紹介◇

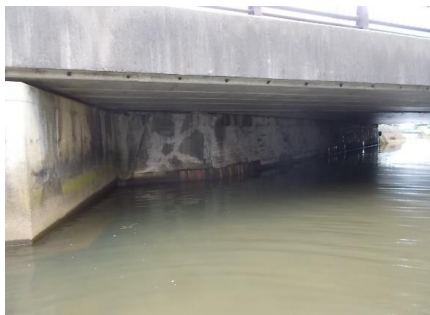
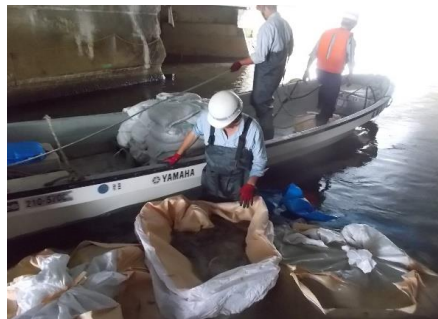
工事名：本荘地区構造物補修工事
工事場所：にかほ市象潟町川袋～由利本荘市石脇地内

三本堰橋では、下部工の断面修復など補修作業を行っています。仮締切では桁下空間が狭く、重機などによる吊作業が困難な為、人力により大型土のう袋に、小型土のうを積み込み仮締切を行いました。工事は今後、本荘大橋と川袋地区での補修作業を本格的に進めていきます。

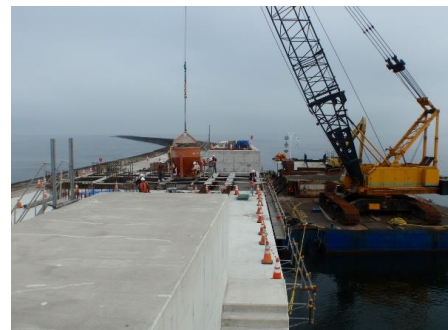
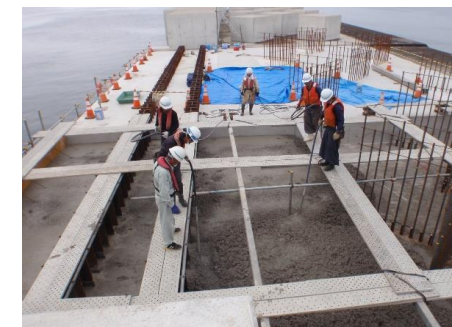
工事名：秋田港外港地区防波堤(第二南)上部工事
工事場所：秋田市秋田港港内

7月末で上部工の9回目のコンクリート打設作業が終了し、残り5回の打設となりました。生コンクリートには現場までの海上運搬など、運搬供給時間を考慮し、超遅延剤を添加し打設を行っております。県内も30℃を超えるなど気温の高い日が続いており、暑中コンクリートとしての品質確保に努めています。

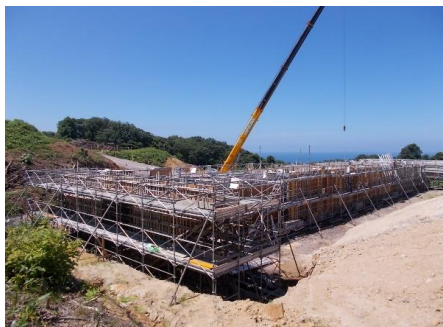
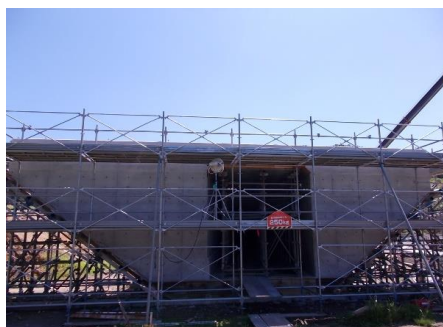
工事名：象潟大道地区道路改良工事
工事場所：にかほ市象潟町関字大道地内

カルバート工の残り、2スパンのコンクリート打設に向け鉄筋・型枠組立作業を進めています。今後、盛土工で使用する盛土購入材のダンプトラック運搬車両には、運行状況をリアルタイムで可視化ができる運行管理システムを導入し、安全で効率的な運行管理に努めてまいります。

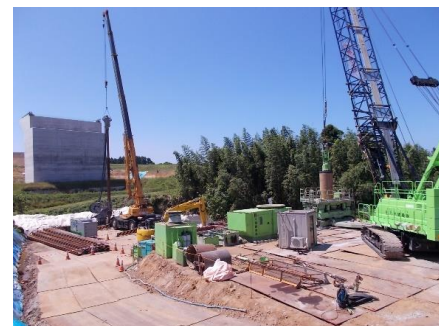
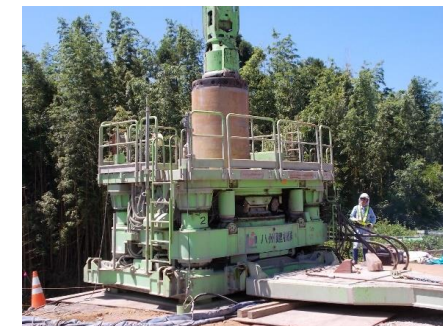
工事名：市の沢川橋下部工工事
工事場所：にかほ市象潟町西中野沢地内

P1橋脚施工用の仮設鋼矢板（L=16.5m）の打込み作業と、P2橋脚の場所打ち杭（φ1200mm）作業を行っております。限られたスペースでの同時施工の為、綿密な作業計画の元、クレーンなど使用機械の安全管理の徹底に努め、作業従事者全員一丸となり、安全作業に従事しています。
